# Przyczyny oraz sposób naprawy uszkodzonych budynków o konstrukcji murowej

Dr inż. Piotr Bogacz, dr inż. Stefan Dominikowski, dr inż. Jacek Zabielski, Uniwersytet Warmińsko-Mazurski w Olsztynie

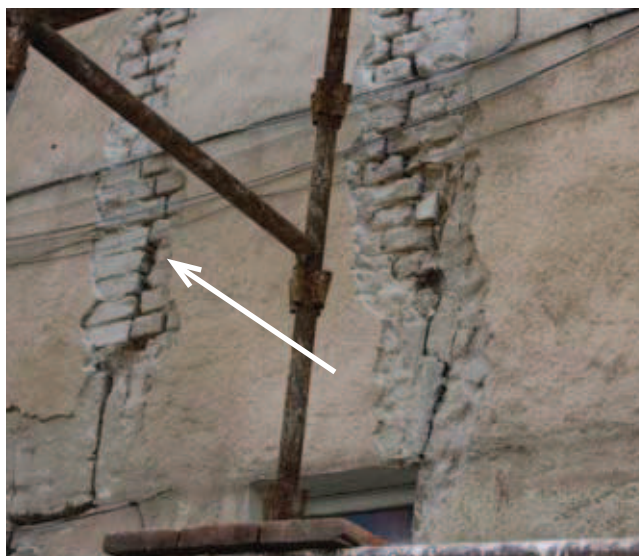
**Rys. 2.** Uzupelnienie muru cegłą bez przewiązki

Po wykonaniu odkrywek, polegających na skuciu tynku zewnętrznego i odstonięciu konstrukcji murowej, stwierdzono kilka rażących błędów projektowych i wykonawczych popełnionych w trakcie prowadzonych wcześniej prac remontowych. Budynek ten w latach 70. XX wieku został poddany remontowi, w wyniku którego zmianie uległ nieco rozkład funkcjonalny lokali oraz wyposażono lokale w pomieszczenia higieniczno-sanitarne. W tym samym czasie strych nieużytkowy został w połowie zaadaptowany na lokal mieszkalny. W trakcie przebudowy obiektu zmniejszono okna w adaptowanych na łazienki pomieszczeniach. Zamurowanie otworów wykonano niezgodnie ze sztuką budowlaną – bez wykonania przewiązek między istniejącą konstrukcją a wypełnieniem (rys. 2). W skrajnych przypadkach cztery, a nawet pięć rzędów cegieł były układane bez przewiązki, co spotęgowało efekt zarysowania w pewnych obszarach. Najbardziej jednak niebezpiecznym rozwiązaniem było zastosowanie nietypowego nadproża nad wykutym otworem okiennym w części adaptowanej strychu. Zgodnie ze sztuką budowlaną przy wykonywanych otworach stosuje się belki, które będą przenosiły ciężar konstrukcji znajdującej się powyżej otworu. W tym przypadku funkcję nadproża pełniły dwa bloczki z betonu komórkowego, których spoina przebiegała w około połowie szerokości otworu okiennego – czyli tam, gdzie zgodnie ze statyką belek wartość momentu zginającego jest największa (rys. 3).

W związku z charakterem uszkodzeń budynku stwierdzono, że wymaga on zwieńczenia, które będzie zapobiegało poszerzaniu rys. Rozważano różne sposoby zabezpieczenia: od wykonania wieńca żelbetowego, poprzez sklejenie rys i zszywanie budynku prętami metodą Helifix oraz wykonanie ściągów stalowych na wysokości wszystkich stropów, obejmujących cały obrys ścian zewnętrznych. Ze względu na zabytkowy charakter budynku oraz ze względu na lokalizację i zakres koniecznych do wykonania prac niemożliwe okazało się wykonanie wieńca żelbetowego. Do realizacji przyjęto wariant z wykonaniem ściągów stalowych na wysokości stropów powyżej poziomu parteru. Ściąg zostały zaprojektowane z prętów  $\varnothing 30$  i stali S355. Problematiczne rozwiązanie mocowania ściągu od strony sąsiedniego, stykającego się ścianą konstrukcyjną wewnętrzną budynku wykonano poprzez blachę stalową  $330 \times 600 \times 16$  mm, wklejoną w konstrukcję murową przy użyciu 8 kotew chemicznych marki Hilti na klej HY-150 o średnicy  $\varnothing 20$  i głębokości min. 270 mm (rys. 4). Każdy ściąg został wyposażony w trzy (na każdej ścianie zewnętrznej) śruby rzymskie wg. DIN 1480 służące regulacji naciągu. W zaleceniach wpisano, że naciąg należy sprawdzać minimum raz w roku. Po zakończeniu prac związanych ze wzmocnieniem budynku przeprowadzono prace konserwatorskie na elewacji zgodnie z zaleceniami konserwatora zabytków.

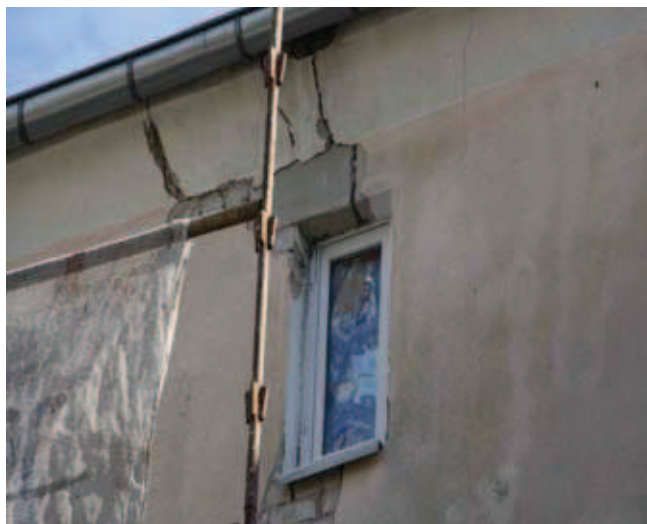
Rys. 3. Nadproże otworu okiennego

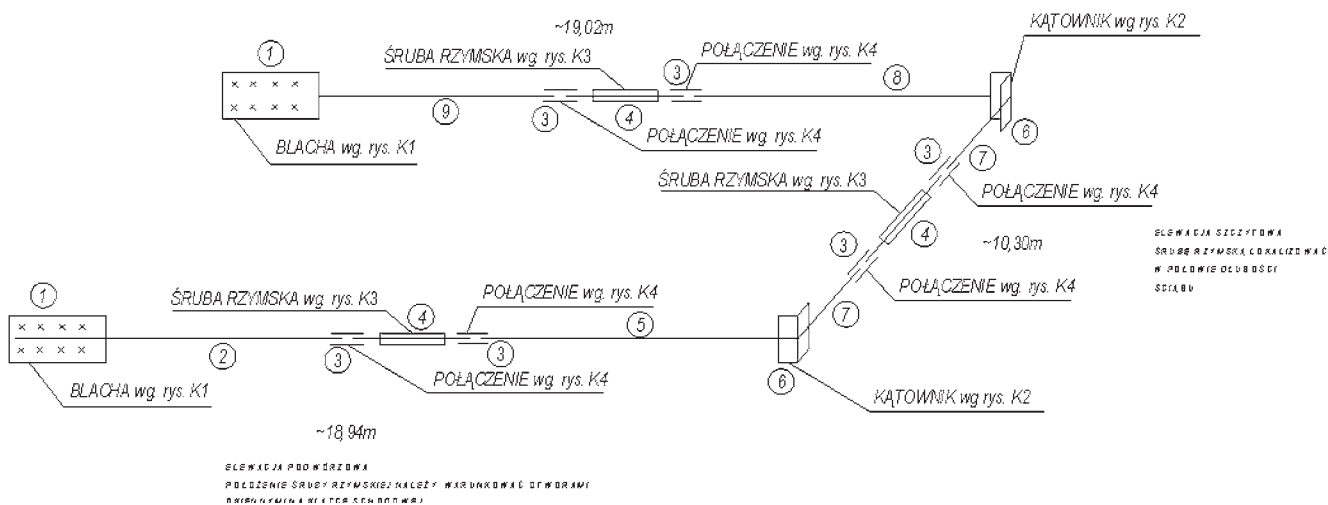
Rys. 4. Szkic zrealizowanego wzmocnienia budynku

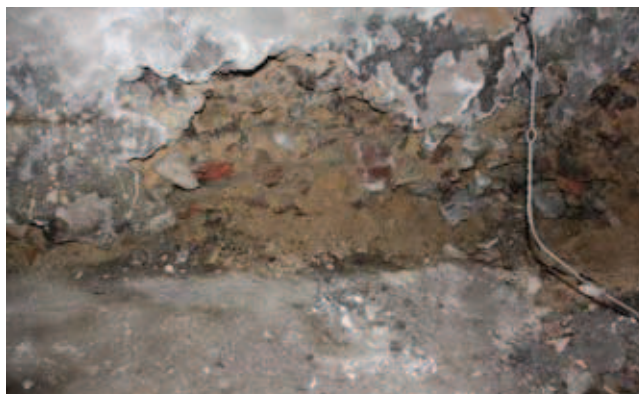
Rys. 5. Uszkodzenia konstrukcji ścian piwnicznych

nadprożem i podokiennikiem. Szerokość zarysowania znacznie mniejsza – w skrajnych przypadkach maksymalnie 2 mm. W trakcie oceny stanu technicznego obiektu dokonano wnikliwej analizy stanu zachowania konstrukcji. Wstępnie założono, że genezą zarysowania konstrukcji murowej jest zły stan fundamentów. Podczas oceny stwierdzono, że stan fundamentów jest bardzo zły, wręcz awaryjny. Część fundamentów wykonana jest z drobnych kamieni typu otoczak, na zaprawie. Długotrwałe utrzymujący się wysoki poziom zawilgocenia w budynku, spowodowany złym stanem izolacji pionowej ścian piwnic oraz praktycznym brakiem izolacji poziomej posadzek spowodował degradację zaprawy. W rezultacie w wielu miejscach nastąpiło rozluźnienie konstrukcji ścian fundamentowych, co w spowodowało zarysowanie ścian zewnętrznych (rys. 5).

Charakter zarysowań oraz stan techniczny fundamentów skłoniły do wyboru optymalnego nie tylko pod względem ekonomicznym, ale również technicznym rozwiązania zabezpieczającego budynek. Podobnie jak w przypadku budynku w Olsztynie rozważano wykonanie wieńców żelbetonowych na wysokości stropów. Rozpatrywano również sklejenie rys przy użyciu prętów stalowych, żebrowanych oraz wzmocnienie fundamentów poprzez ich podbicie wraz uzupełnieniem uszkodzonych ścian fundamentowych jako ceglane. W rezultacie przyjęto rozwiązanie polegające na podbiciu fundamentów (rys. 7) oraz sklejenie rys prętami wklejanymi w spoinę konstrukcji murowej. Podbicie fundamentów zaprojektowano z betonu klasy minimum C20/25 z poziomem -50 cm poniżej dolnej krawędzi pierwotnej łąwy fundamentowej. Podbicie należało wykonać na minimum 10 cm warstwie chudego betonu klasy C8/10. Zgodnie z zasadami sztuki budowlanej nie należało wykonać wyrównania wykopu piaskiem nasypowym, a ewentualne przebrania masy ziemnej należało uzupełnić przy użyciu betonu chudego. Wilgotne podłoże zalecono odizolować emulsją anionową, która charakteryzuje się wypieraniem cząsteczek wody, penetrując

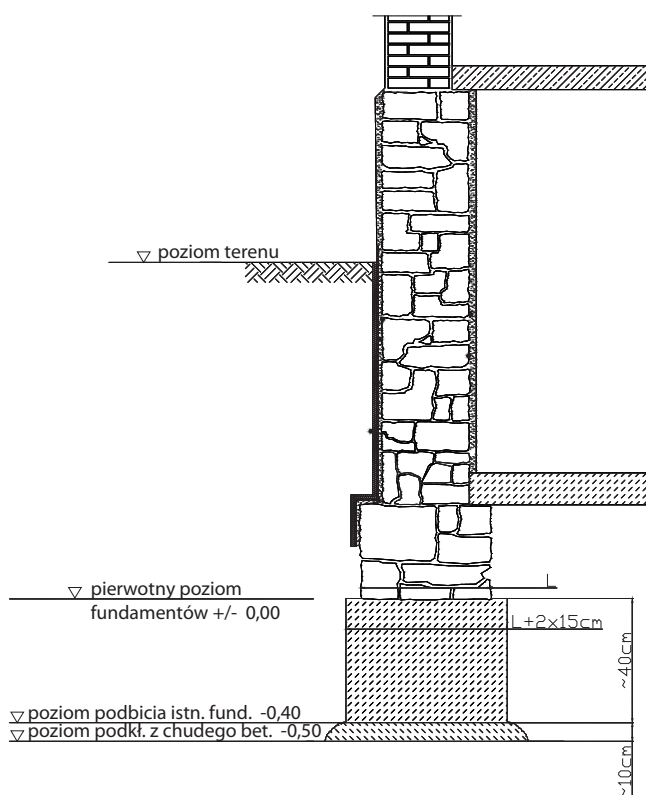
**Rys. 7.** Zaproponowany sposób podbicia fundamentów

beton w głąb. Założono, w celu zwiększenia stabilności nowego podparcia, poszerzenie podbicia po 15 cm z każdej strony pierwotnej łąwy fundamentowej (rys. 7). Zgodnie z zasadami zalecono również odkopywanie maksymalnie 20% długości całkowitej łąw tak, aby istniejąca konstrukcja nie została naruszona. Zabezpieczenie przed dalszym rozwarciem rys konstrukcji murowej powyżej poziomu piwnicy zdecydowano się wykonać poprzez spięcie budynku prętami żebrowanymi o średnicy  $\varnothing 12$  ze stali S355 o długości 100 cm. Sposób wklejenia określono tak, że połowa długości pręta przypadła na miejsce zarysowania konstrukcji murowej. Głębokość wklejenia określono, na podstawie wytycznych oraz doświadczenia, na 6 cm licząc od czystego (bez tynków) lica ściany. Założono, że pozytywny efekt spojenia uzyska się w chwili zastosowania wklejenia co 5–6 rzędów cegieł.
